# L'ARCHITECTURE RURALE DU SAINTOIS

C'est surtout la maison rurale qui a fait l'objet de cette étude, malheureusement limitée au domaine privé.

Les exemples d'architecture présentés sur les 59 planches de ce recueil de dessins ont été pris dans les villages regroupés dans la Communauté de communes du Saintois et dans ceux qui adhèrent individuellement au C.A.U.E.

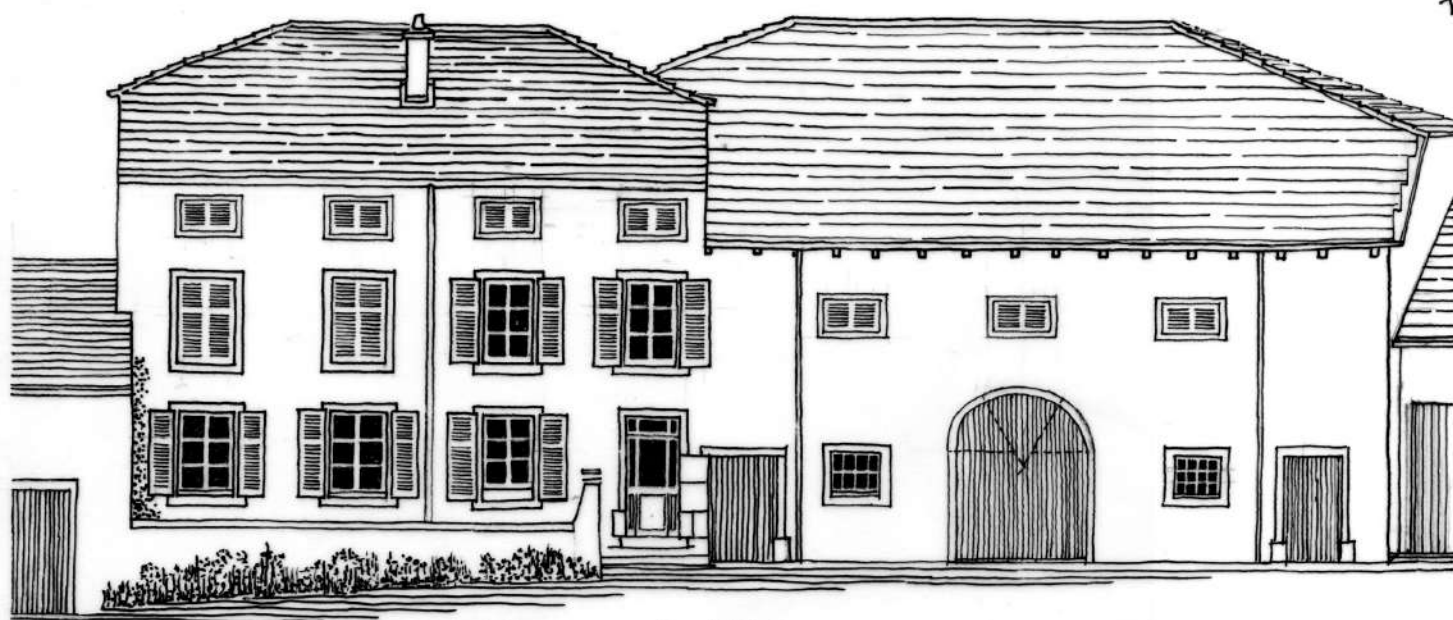
N°3, rue de l'Eglise

Une pierre de fondation gravée «posée par Céleste Munier...» indique 1858 comme année de construction de cette grande ferme, très moderne pour son époque.

Précédée d'un jardinet entouré d'un muret destiné à protéger les fleurs des animaux, et distincte de la partie agricole, l'habitation fait davantage référence à une architecture urbaine qu'à une maison villageoise. En chêne verni et très soignée, la porte d'entrée n'est pas d'origine et doit dater des années 30. Non représentée, la façade Sud donne sur le jardin et est très bien éclairée, avec les mê-

mes fenêtres que la façade sur rue.

Le bâtiment agricole d'origine est composé symétriquement par rapport à la grange centrale. En regardant la façade: une écurie pour 7 à 8 chevaux, à gauche, et une étable pour 10 vaches, à droite. Une extension lui a été ajoutée, à l'Ouest.
